Anlage 2 - Defizite

Fassung vom 24.07.2023

Die im Rahmen der Analyse erarbeiteten Defizite und Konflikte werden nachfolgend angeführt und erläutert.

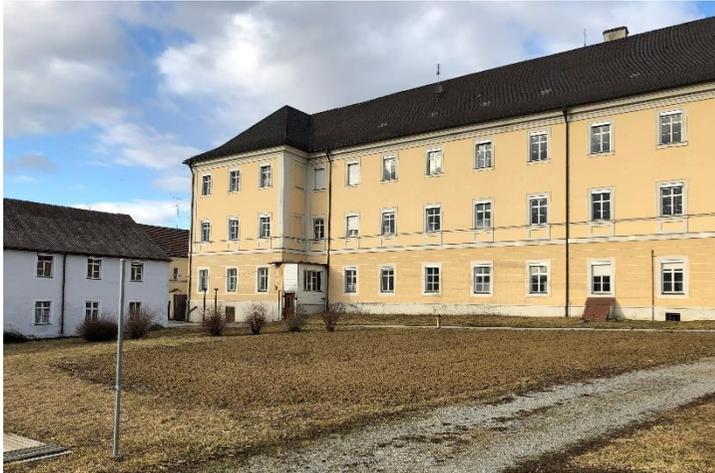
1.1 Kloster

Leerstehendes ehemaliges Kloster mit entsprechend großer Kubatur
→ wird derzeit als Flüchtlingsunterkunft genutzt

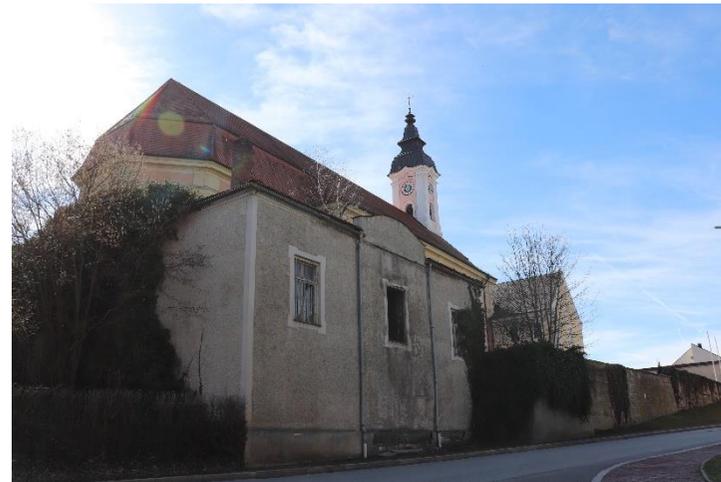
1.2 Ehemaliger Kindergarten am Kloster:

der ehemalige Kindergarten des Klosters steht bereits über 25 Jahre leer und ist dem Verfall preisgegeben

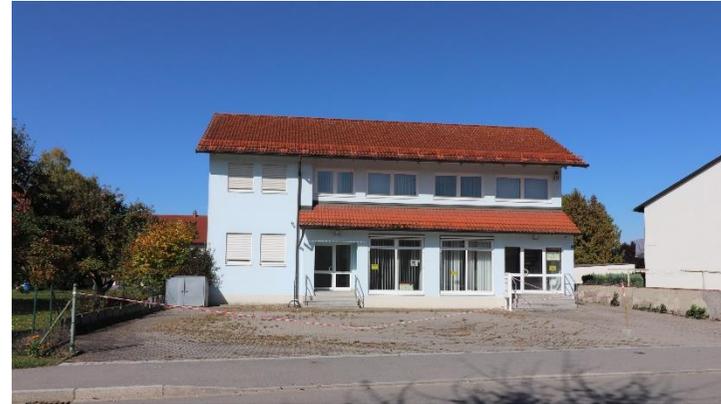
- 1.4 Ehemalige Raiffeisenbank:

Gebäude steht vollständig leer
→ mittlerweile an eine Zahntechnik-Firma vermietet

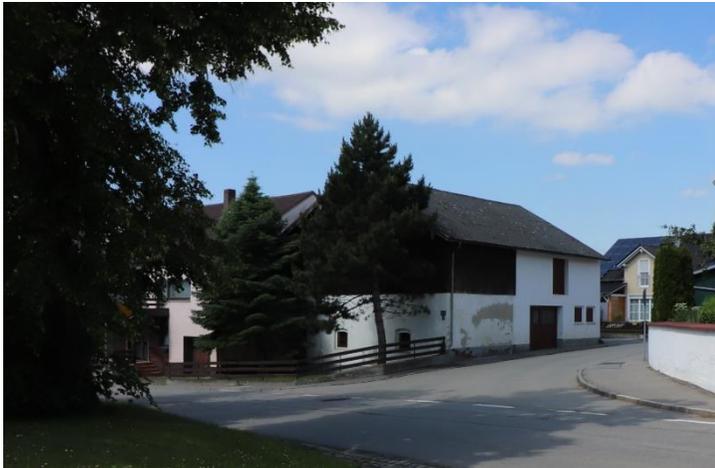
- 1.5 Anwesen an der Arnstorfer Straße

Wohnhaus und landwirtschaftliches Nebengebäude stehen derzeit leer
→ wurden bereits von der Stadt Osterhofen erworben

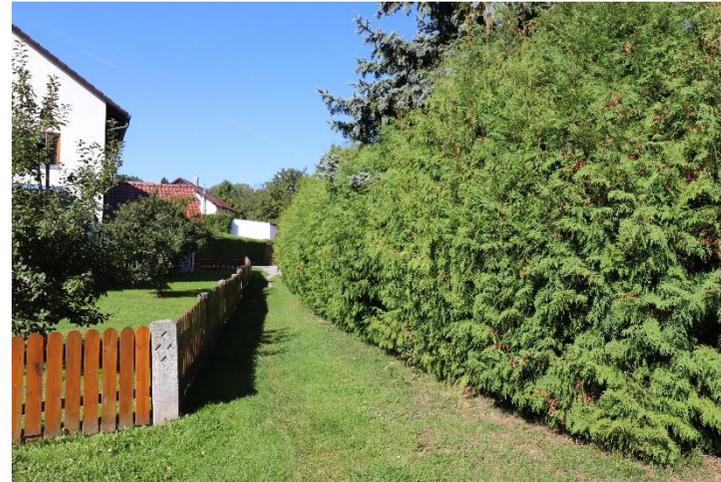
2.2 Ungeschnittene Hecke bei der Fußwegverbindung Mitterstraße – Dorfanger:

Hecke wächst in die Fußwegeverbindung, Rücksprache mit Eigentümer erforderlich

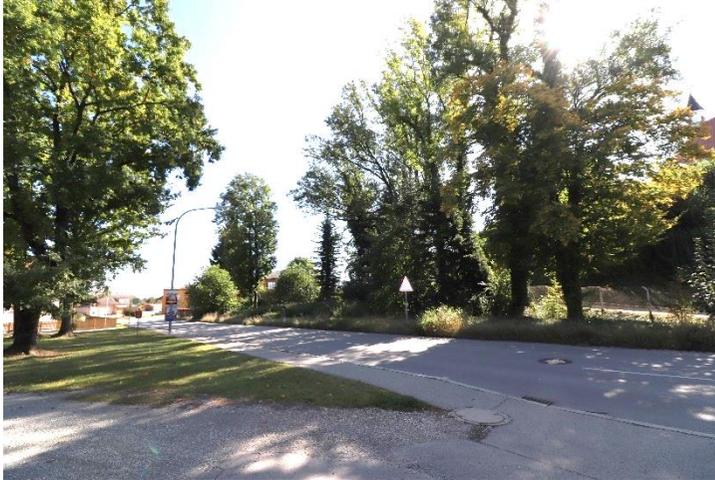
2.3 Ungepflegter Grünbestand gegenüber Dorfanger:

Fläche liegt derzeit brach, zum Teil mit Eschen bestockt → sollten aufgrund des Eschentriebsterbens gerodet werden

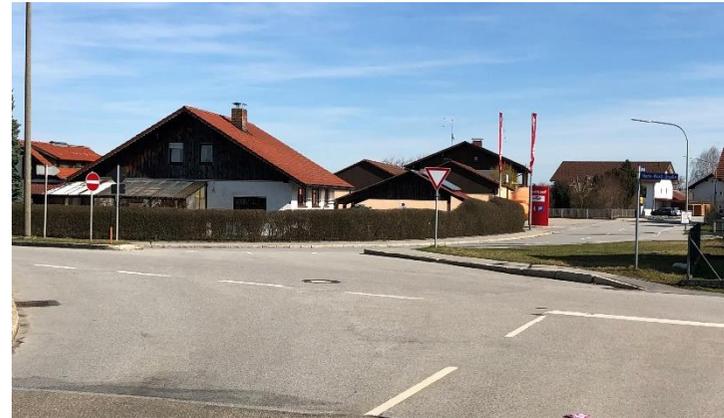
2.4 Unübersichtliche Kurve aufgrund der Hecke bei ehemaligem Friseurladen/Nahkauf:

auswuchernde Hecke, Rücksprache mit Eigentümer erforderlich

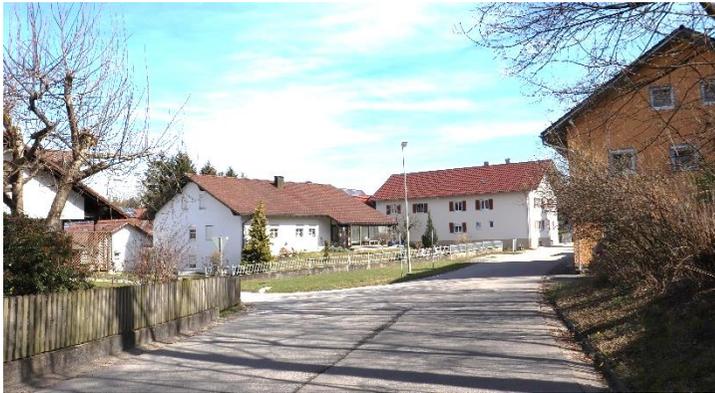
3.1 Mitterstraße – Maria-Ward-Straße

Gefährliche Einmündung, unübersichtliche und unattraktive Platzsituation

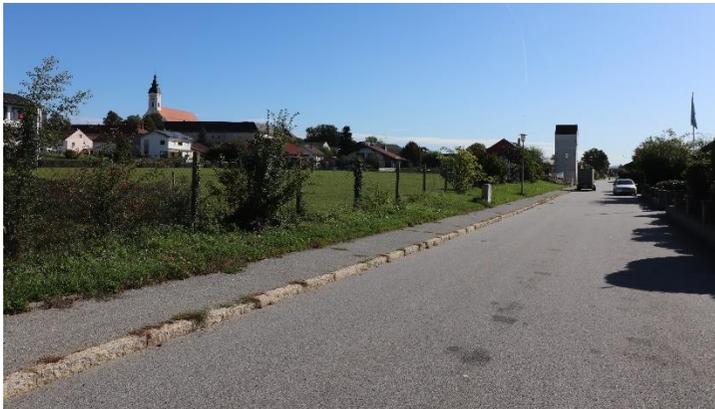
3.3 fehlendes Straßenbegleitgrün Linzinger Straße/Schulsportplatz

unattraktive Straßenraum durch fehlendes Straßenbegleitgrün, überdimensionierter Straßenquerschnitt

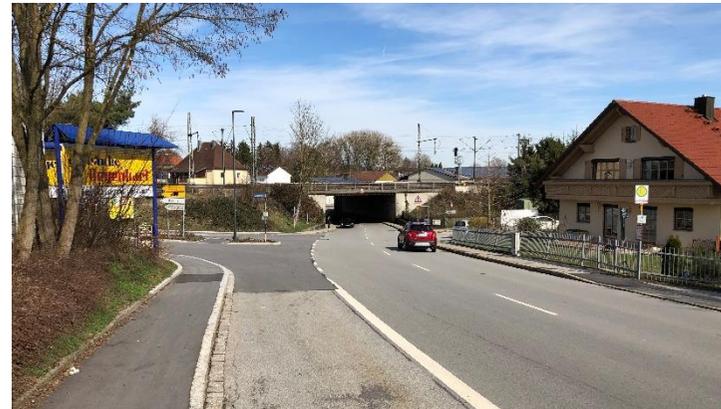
3.4 Gefährlicher Straßenraum Hauptstraße / Getränke Degenhart

unübersichtliche Straßenverhältnisse vor der Unterführung, gefährlicher Querungsbereich Fußgänger auf dem Weg zum Bahnhof und gefährliche Haltesituation für Busse, Wartehäuschen im Osten fehlt

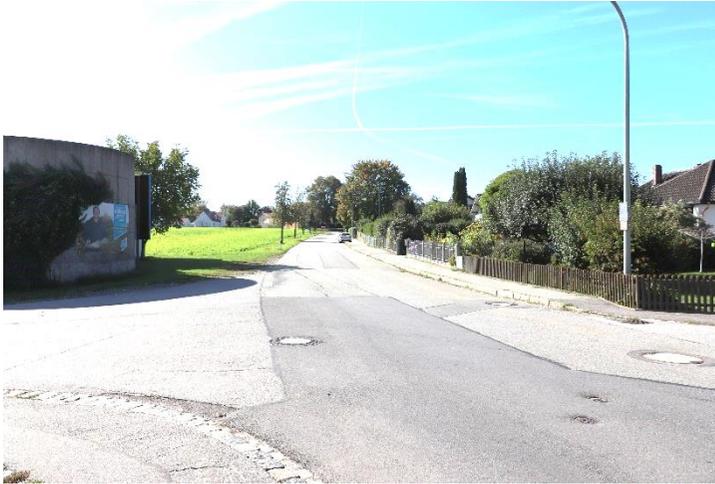
- 3.5 fehlender Gehweg zum neuen Kindergarten in der Arnstorfer Straße /Ostseite, zweifaches Queren der Straße nötig

sicherer Gehweg zum Kindergarten fehlt

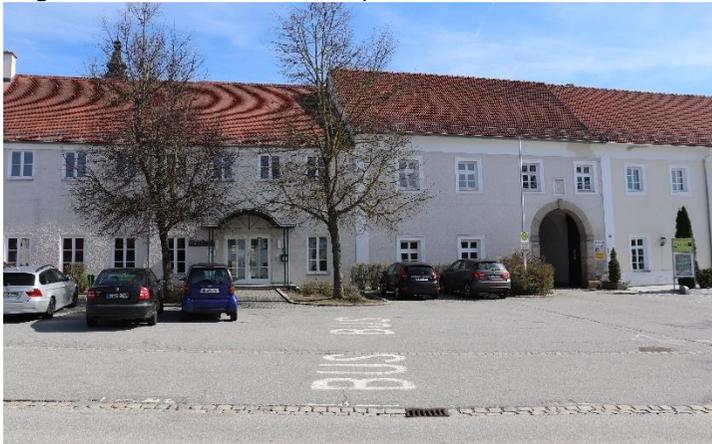
- 3.7 ungeordneter Verkehr am Vorplatz vor dem Pfarrheim

ungeordnete Parksituation, keine markierten Parkplätze, zudem Bushaltestelle; zusätzlich sehr hoher Versiegelungsgrad

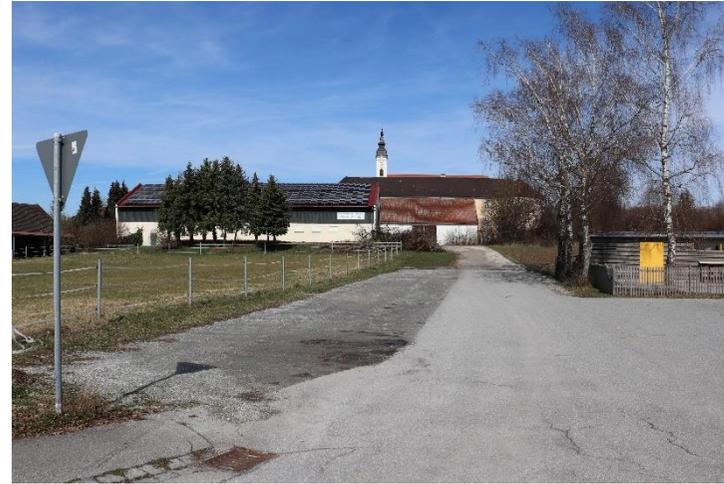
- 3.6 schlechte / ungeordnete Parkplatzsituation am Kindergarten St. Maria in der Bischof-Otto-Straße

keine gegliederten Parkflächen vorhanden → Gefahrensituation bei An- und Abfahrten

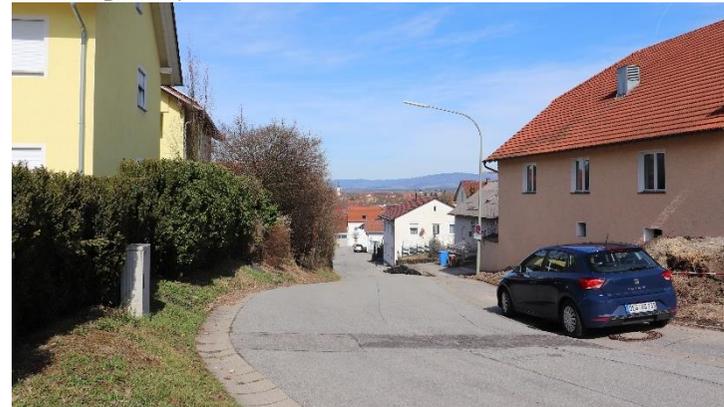
- 3.8 Gefährlicher Straßenraum bzw. Mündungsbereich Hohlweg/Hauptstraße

unübersichtliche Verkehrssituation, gefährliche Einmündung parkende Autos auf dem Gehweg! Gefahrensituation!

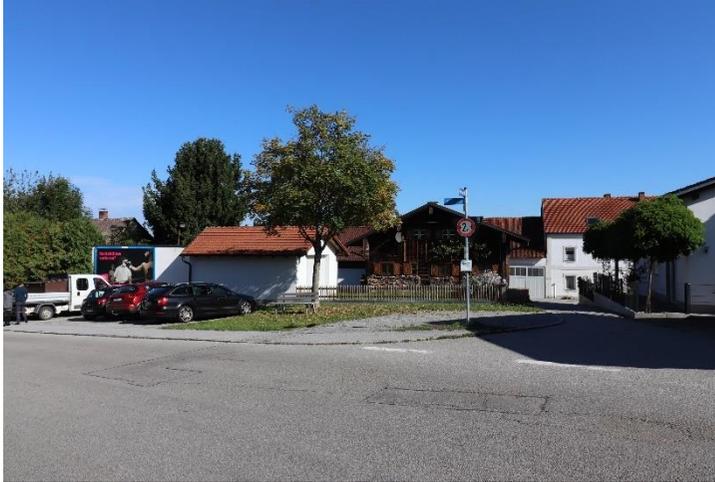
3.9 unübersichtliche Kreuzung
Mitterstraße/Hohlweg/Margarethagasse

unübersichtliche Straßenführung, beengte Situation
unattraktive Platzsituation

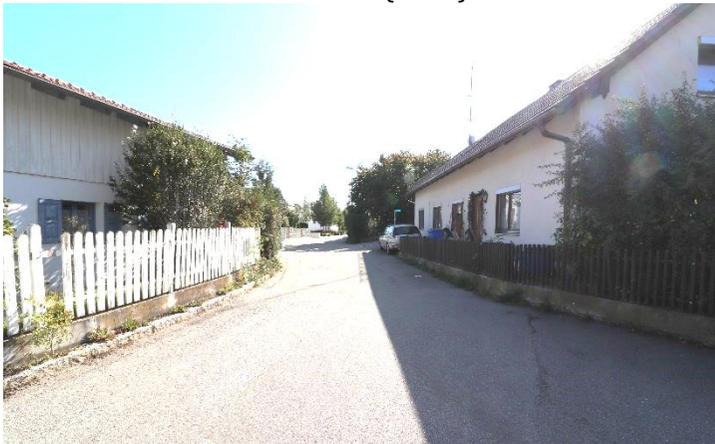
3.11 Verkehrssituation Mitterstraße (West)

keine Gliederung zwischen Fußgänger- und KFZ-Verkehr,
fehlender Gehweg, wildes Parken

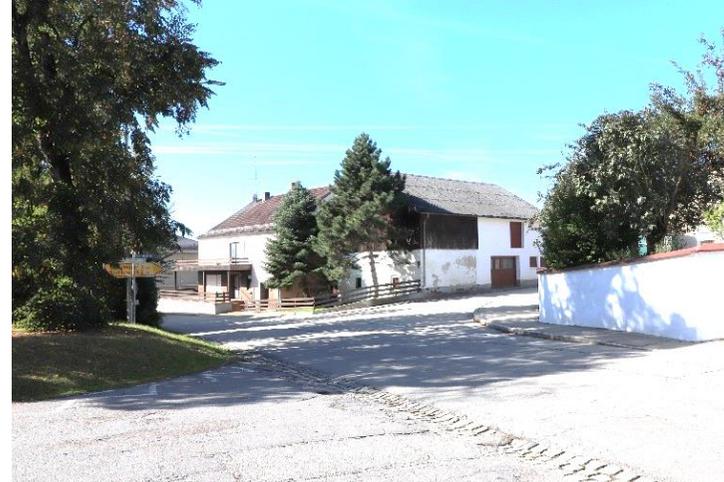
3.10 unübersichtlicher Einmündungsbereich Raffelstorfer-Straße in
die Hauptstraße

Unübersichtliche Verkehrssituation

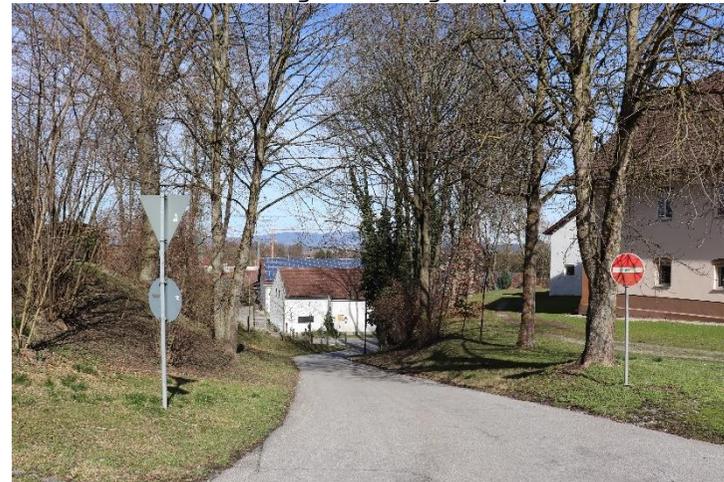
3.12 Gefährliche Einmündung Totenberg/Hauptstraße

sehr steile, unübersichtliche Einmündung; Gefahrensituation!

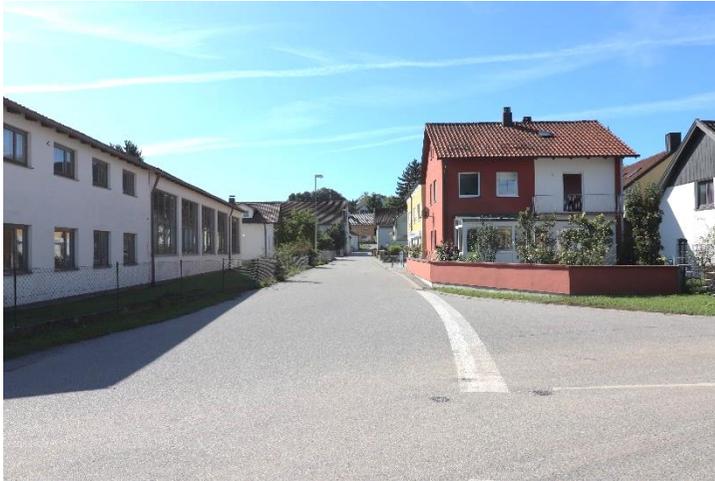
3.13 Verkehrssituation Maria-Ward-Straße

unattraktiver Straßenraum, Konflikte zwischen Fußgängern, Radfahrern und KFZ-Verkehr, fehlender Gehweg; wird oft als Abkürzung durch den Ortsteil genutzt

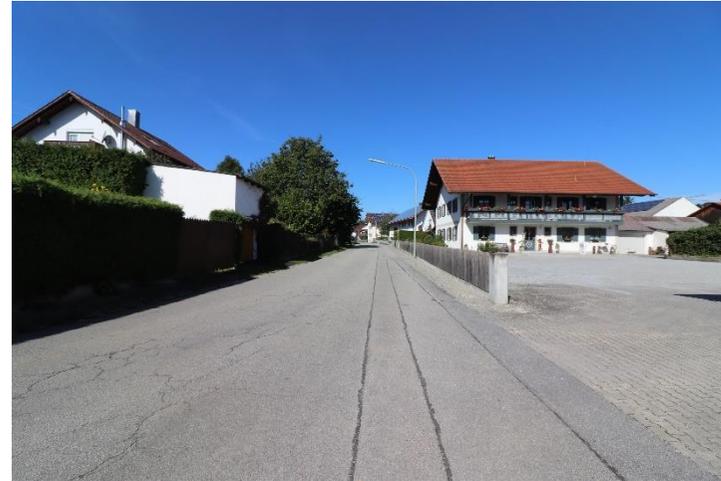
3.14 Verkehrssituation Mitterstraße (Ost)

fehlender Gehweg, Straßenquerschnitt überdimensioniert, unattraktiver Straßenraum, hoher Versiegelungsgrad

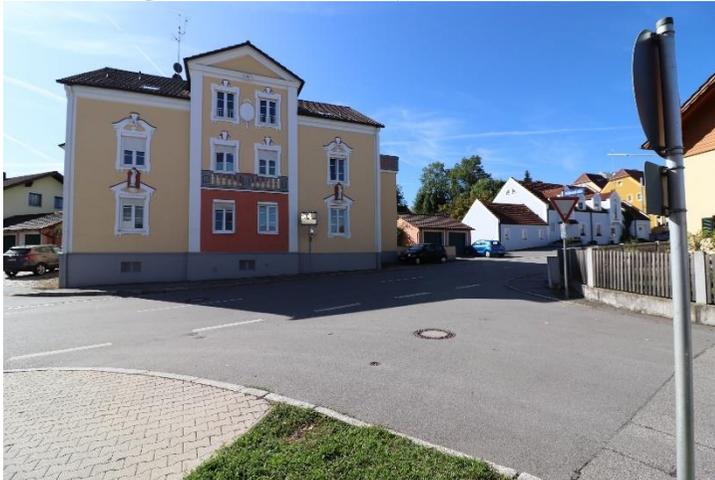
3.15 Einmündung Mitterstraße – Hauptstraße – St-Martin-Straße

unübersichtliche Verkehrssituation

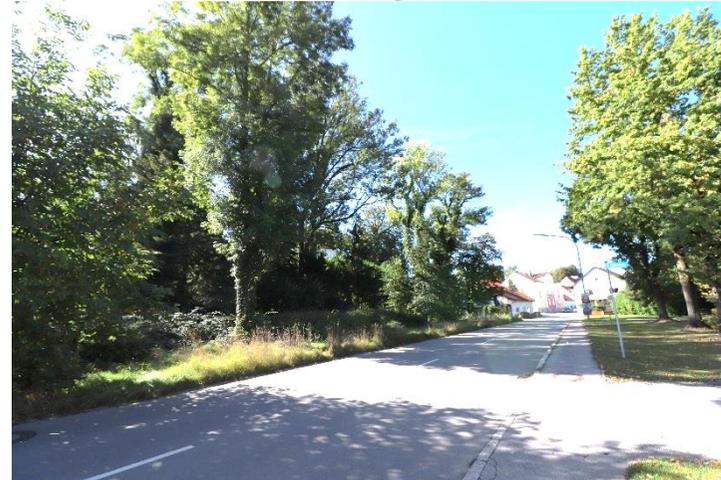
3.16 Hauptstraße im Bereich Dorfanger

Fehlende Bushaltestelle, fehlender Gehweg, fehlende Haltebuchten für Busse und Wartehäuschen

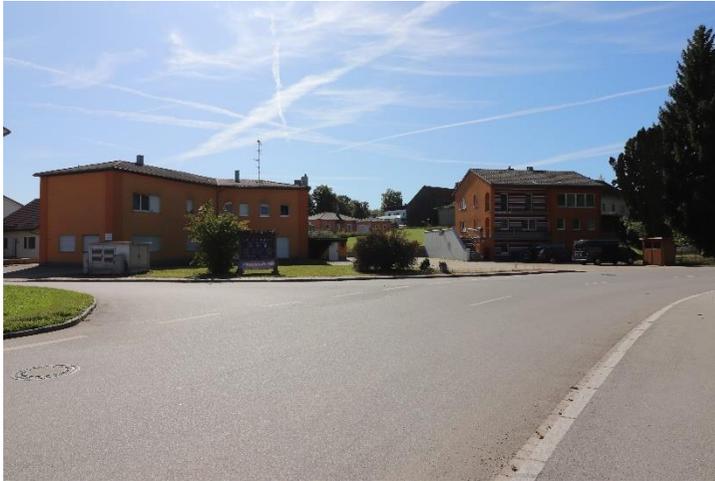
3.17 Mündungsbereich Hauptstraße – Wallerdorfer Straße

gefährlicher Einmündungsbereich, unübersichtliche Verkehrsführung, häufig Geschwindigkeitsüberschreitung

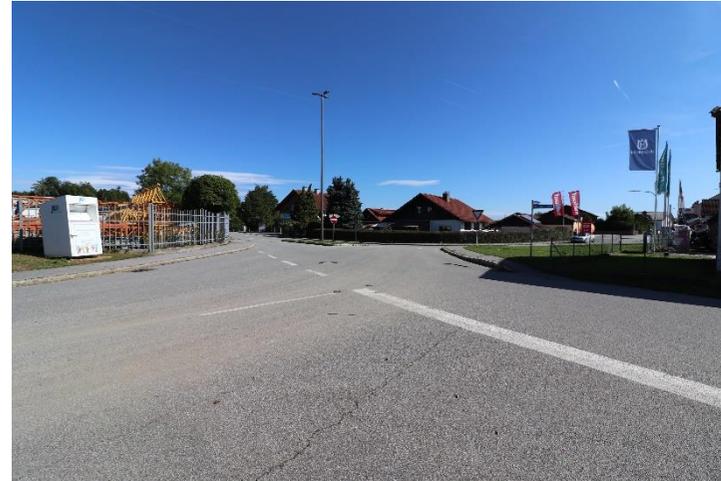
3.18 Bachstraße – Maria-Ward-Straße – Hauptstraße

gefährliche Einmündungssituation, unübersichtlich, mehrere Straßen kreuzen

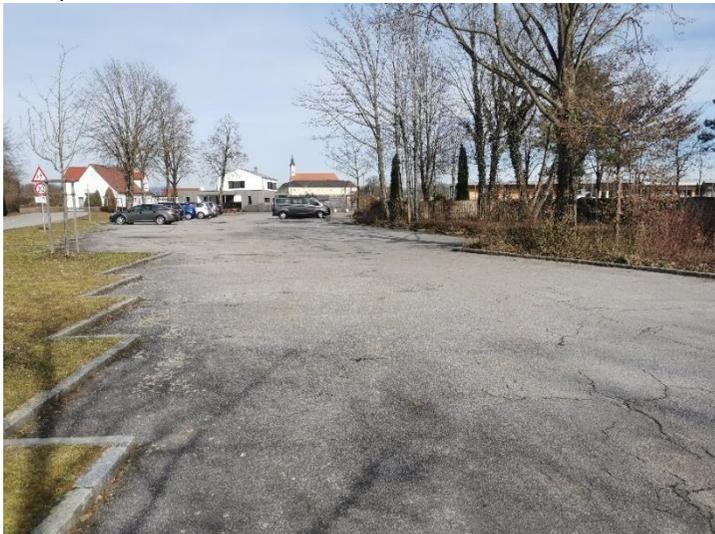
3.19 Parkplatzsituation Friedhof Altenmarkt

Sanierungsbedürftiger Oberflächenbelag, fehlendes Begleitgrün

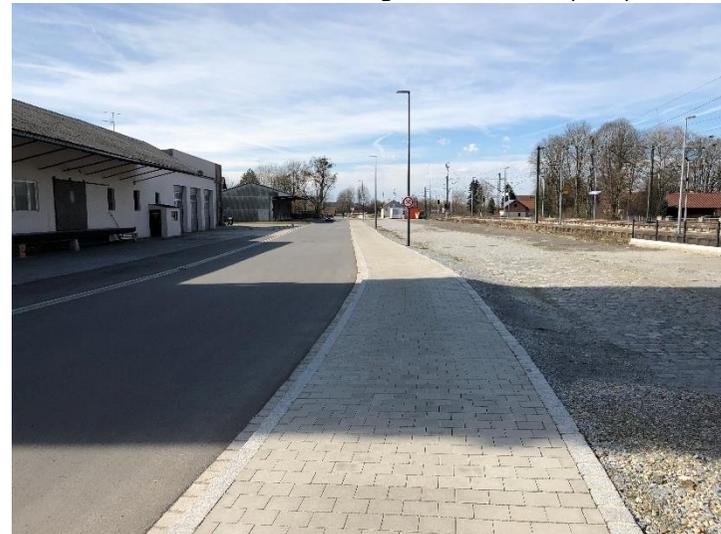
3.20 Bereich zwischen Unterführung und Bahnhofsparkplatz

Ungeordneter und unattraktiver Bereich/fehlende LKW-Parkplätze

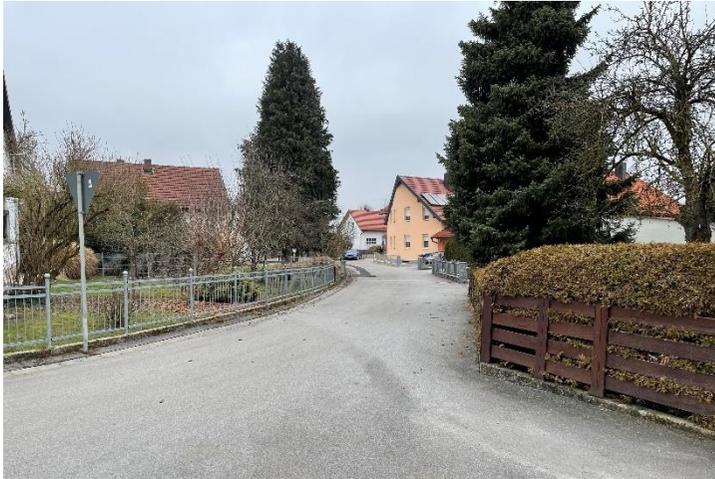
3.27 Straßenraum Hiltrudisstraße

Unattraktiver Straßenraum

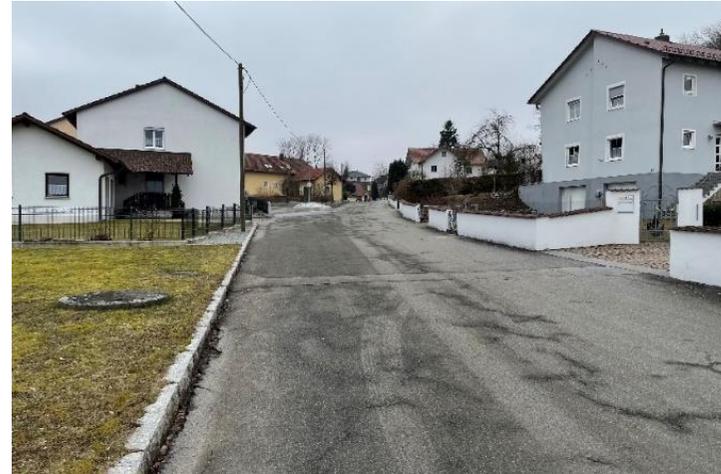
3.22 Straßenraum Ziegeleiring

überdimensionierter Straßenraum, unattraktiv, hoher Versiegelungsgrad

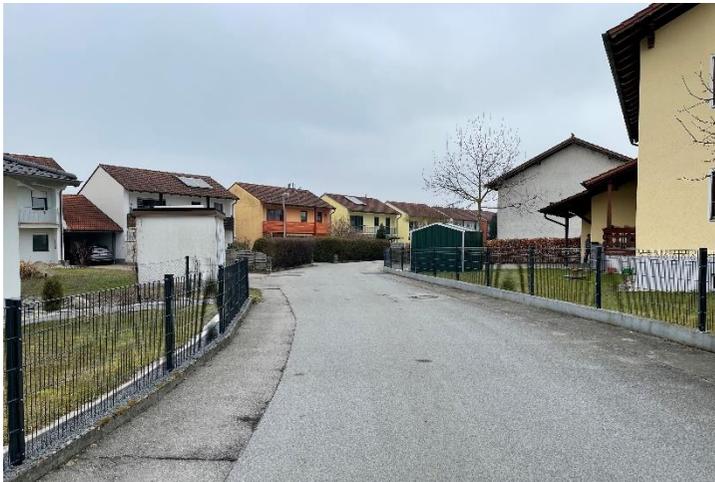
3.23 Straßenraum „Klosterwiese“

unattraktiver Straßenraum, Wohnumfeld ohne Aufenthaltsqualität

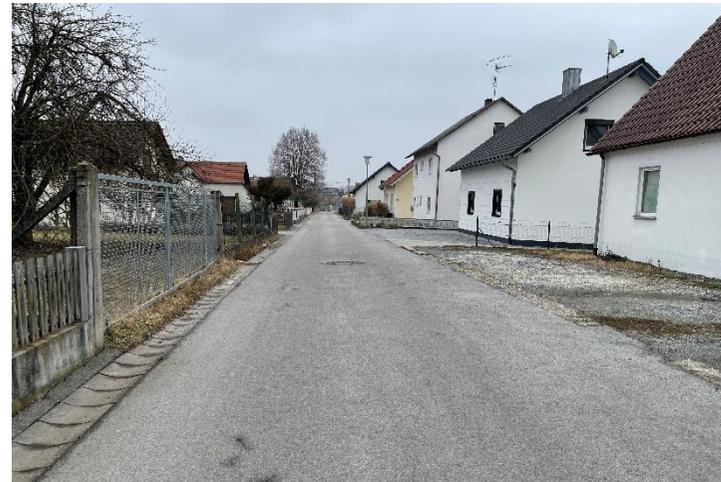
3.24 Straßenraum Neuwiesstraße

unattraktiver Straßenraum, Wohnumfeld ohne Aufenthaltsqualität

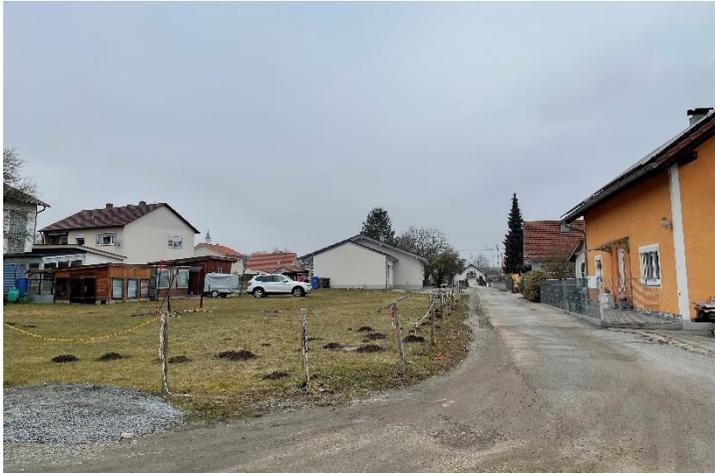
3.25 Straßenraum Neuwiesstraße – Stichstr. Richtung Osten

teils unbefestigt, zu geringer Straßenquerschnitt, angrenzend Brachflächen

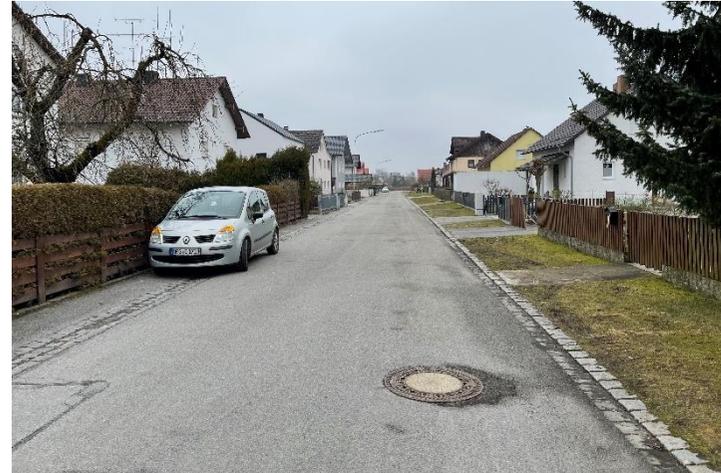
3.26 Straßenraum Triebweg

unattraktiver Straßenraum, fehlendes Straßenbegleitgrün [Baumreihe fehlt]

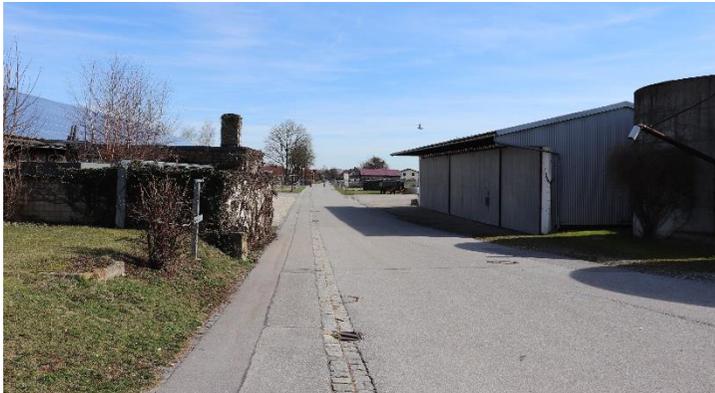
3.27 Bereich landwirtschaftliche Hofstelle Bischof-Otto-Straße

Innerbetrieblicher Verkehr der landwirtschaftlichen Hofstelle wird durch die Bischof-Otto-Straße durchschnitten → Gefährliche Verkehrssituationen durch örtliches Verkehrsaufkommen [landwirtschaftlicher Verkehr vs. Verkehr zum Kindergarten und Anlieger], gefährlicher Schulweg

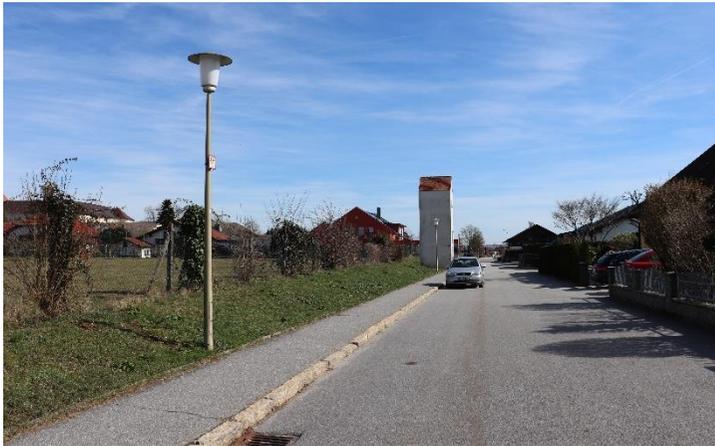
4.1 Gehweg am ehemaligen Fußball-Vereinsheim

nicht barrierefrei, Bordstein muss in Bereichen abgesenkt werden

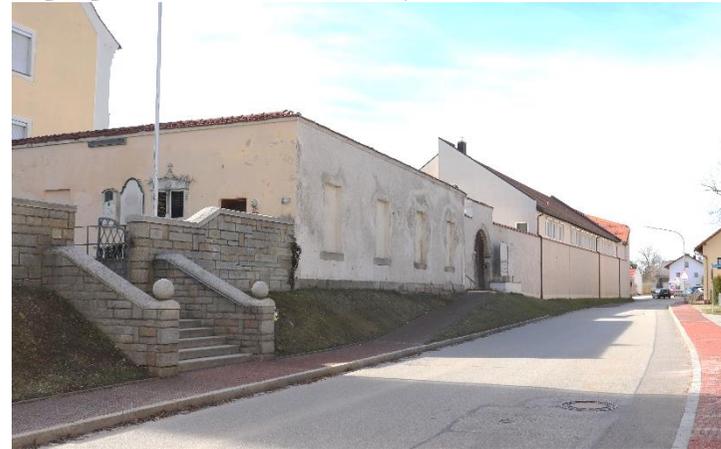
4.2 Zugang zur Basilika Bereich Hauptstraße

kein barrierefreier Zugang an der Straße sowie am Zugang zur Basilika vorhanden

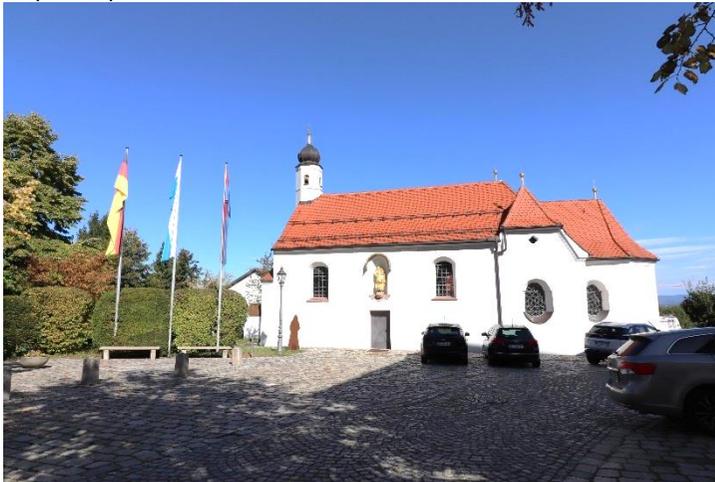
4.3 Kapellenplatz

rollstuhlnuntaugliches Kopfsteinpflaster

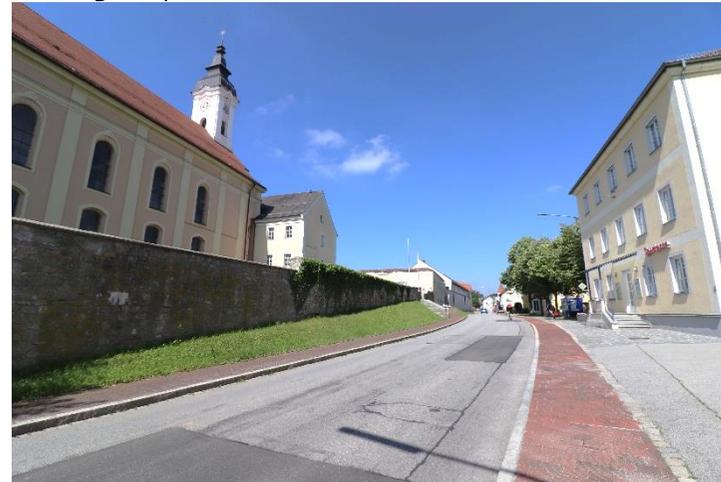
4.4 Gehweg Hauptstraße zur Basilika

kein barrierefreier Zugang Gehweg, Bordsteinabsenkung fehlt

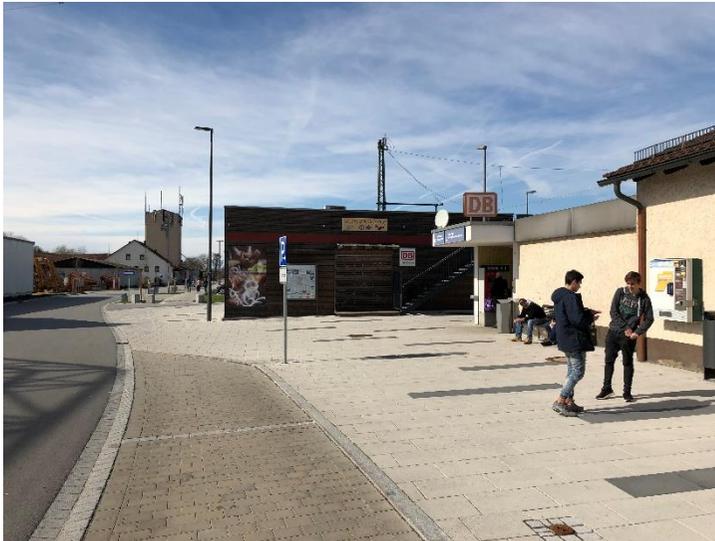
4.5 Kein barrierefreier Bahnhof

Aufzug fehlt, kein barrierefreier Zugang zu allen Gleisen vorhanden
